Stabile Steilspirale

Warnung Steilspirale Hängegleiter MastR - M DHV 01-0444-09

Hängegleiterclips im Test

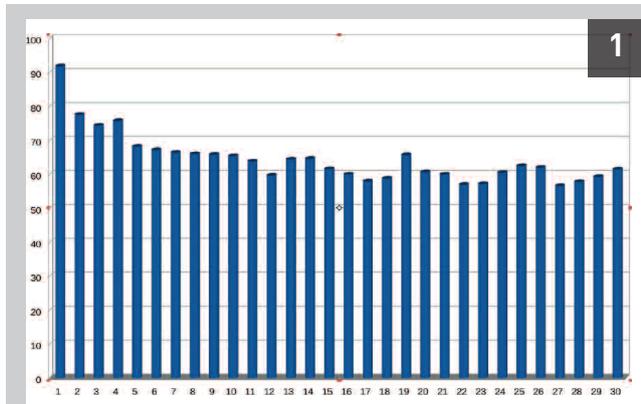
Erkenntnis: Schon nach der ersten Gewaltöffnung verlieren die Clips bis zu 20 N an Haltekraft (Bild 1).

Je öfter man den Clip mit Gewalt öffnet, ohne die Sicherung vollständig herunter zu drücken, desto schlechter für den Mechanismus - links N, unten Anzahl der Öffnungen

► Das bedeutet, bei nur einer einzigen unsachgemäßen Öffnung hält der Clip bis zu 2 kg weniger Kräfteinwirkung am Clip-Ende aus. Also z.B. statt 8,6 kg nur noch 6,6 kg.

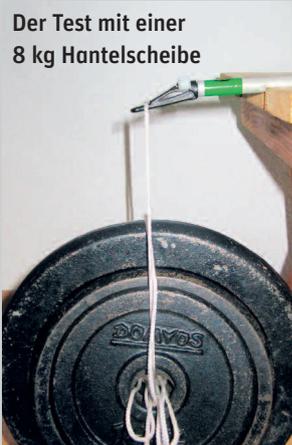
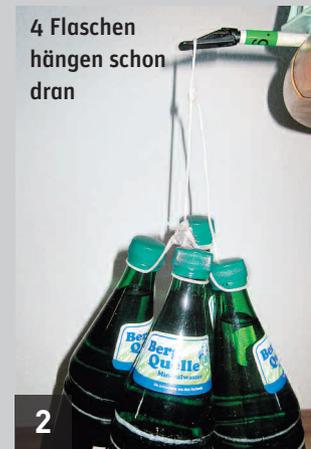
Neuer Clip ohne Sicherung mit 8 kg Belastung

5 Wasserflaschen sollte ein Clip in jedem Fall aushalten, eine wiegt etwa 1,3 kg (Bild 2).

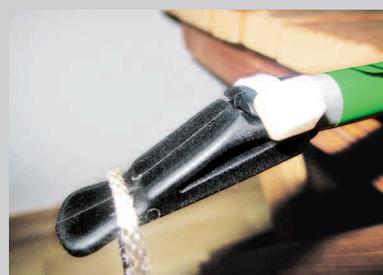
Mit Sicherung hält auch ein 5 Jahre alter Clip zuverlässig über 8 kg

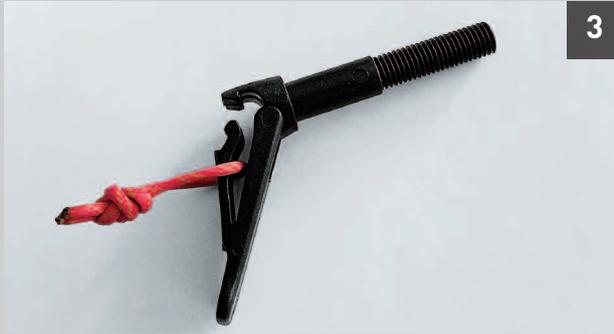
Clip geöffnet

Ein Stück Schnur oder Gummischnur wird mit einem Knoten zusammengebunden und in den Clips eingehängt. Am Knoten kann man so ganz entspannt den Clip verriegeln oder wieder freigeben. Schnur-Durchmesser und Materialart ist relevant, etwa 1,2 mm sollten es mindestens sein, um den Clip zuverlässig zu verklemmen (Bild 3 und 4).

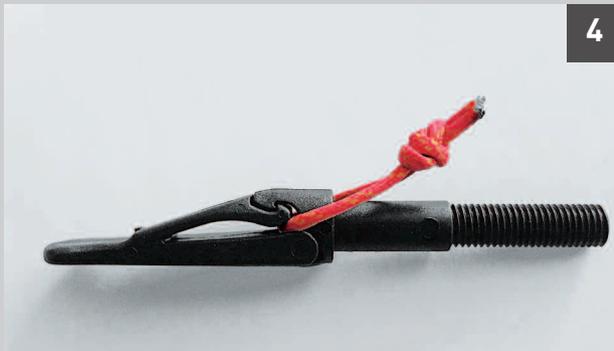
4

Clip verschlossen und gesichert (Schnursicherung)

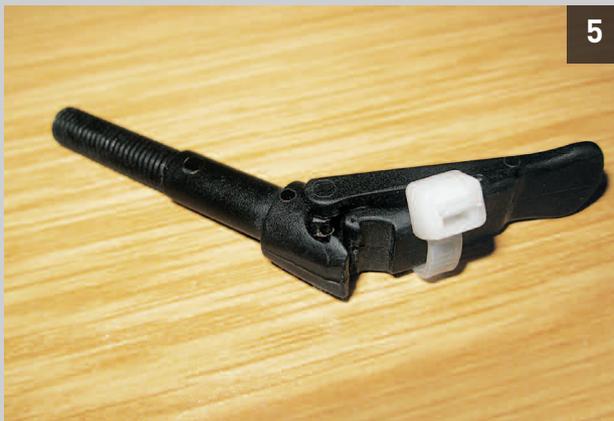
5

Clip geöffnet

Ein handelsüblicher Kabelbinder wird straff um den Clip gespannt und nach dem Zuziehen abgeschnitten (Bild 5). Der so entstandene Ring kann über beide Haken der Clipse geschoben werden und arretiert den Clip (Bild 6). Nach der Landung kann man den Kabelbinder wieder herunter schieben und den Clip normal einklappen. Ein Kabelbinder mit den Abmessungen 1,2 mm x 4,7 mm hat sich als ideal erwiesen, er sollte so stark zugezogen sein, dass er sich gerade noch über die Haken schieben lässt und in der Endstellung regelrecht einrastet.

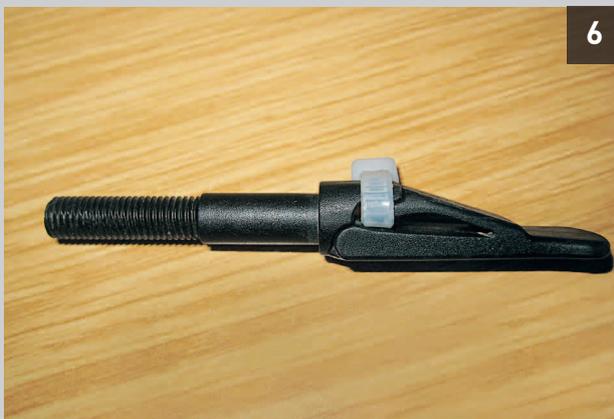
6

Clip verschlossen und gesichert
